# Tryggt vid höga tryck?

Exempel från Skandiahamnen, Göteborg

Gunilla Franzén, Ramböll Sverige AB

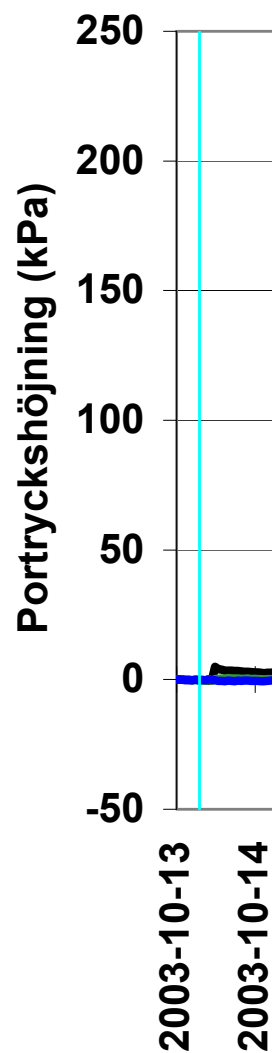
# Portrycksmätaren vaknar till liv

Påldag 2004-05-06

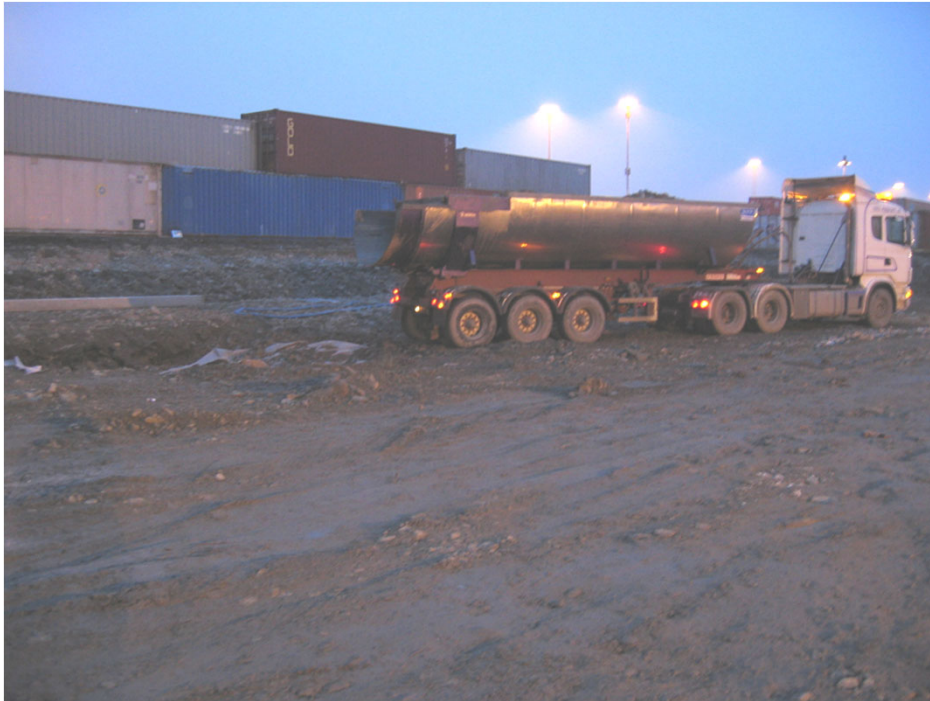
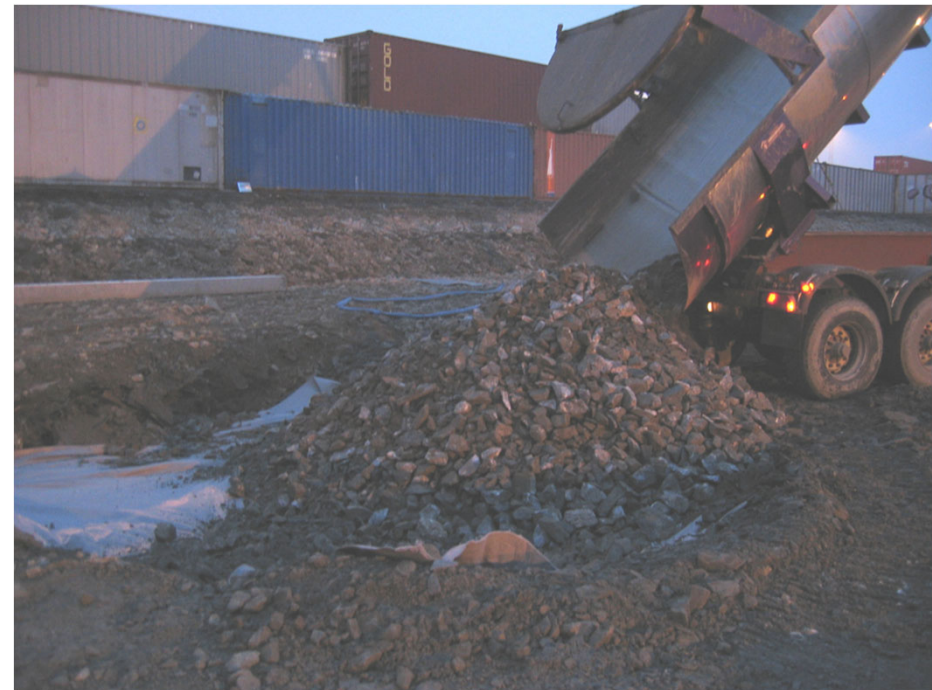
# Dålig bärighet schaktbotten

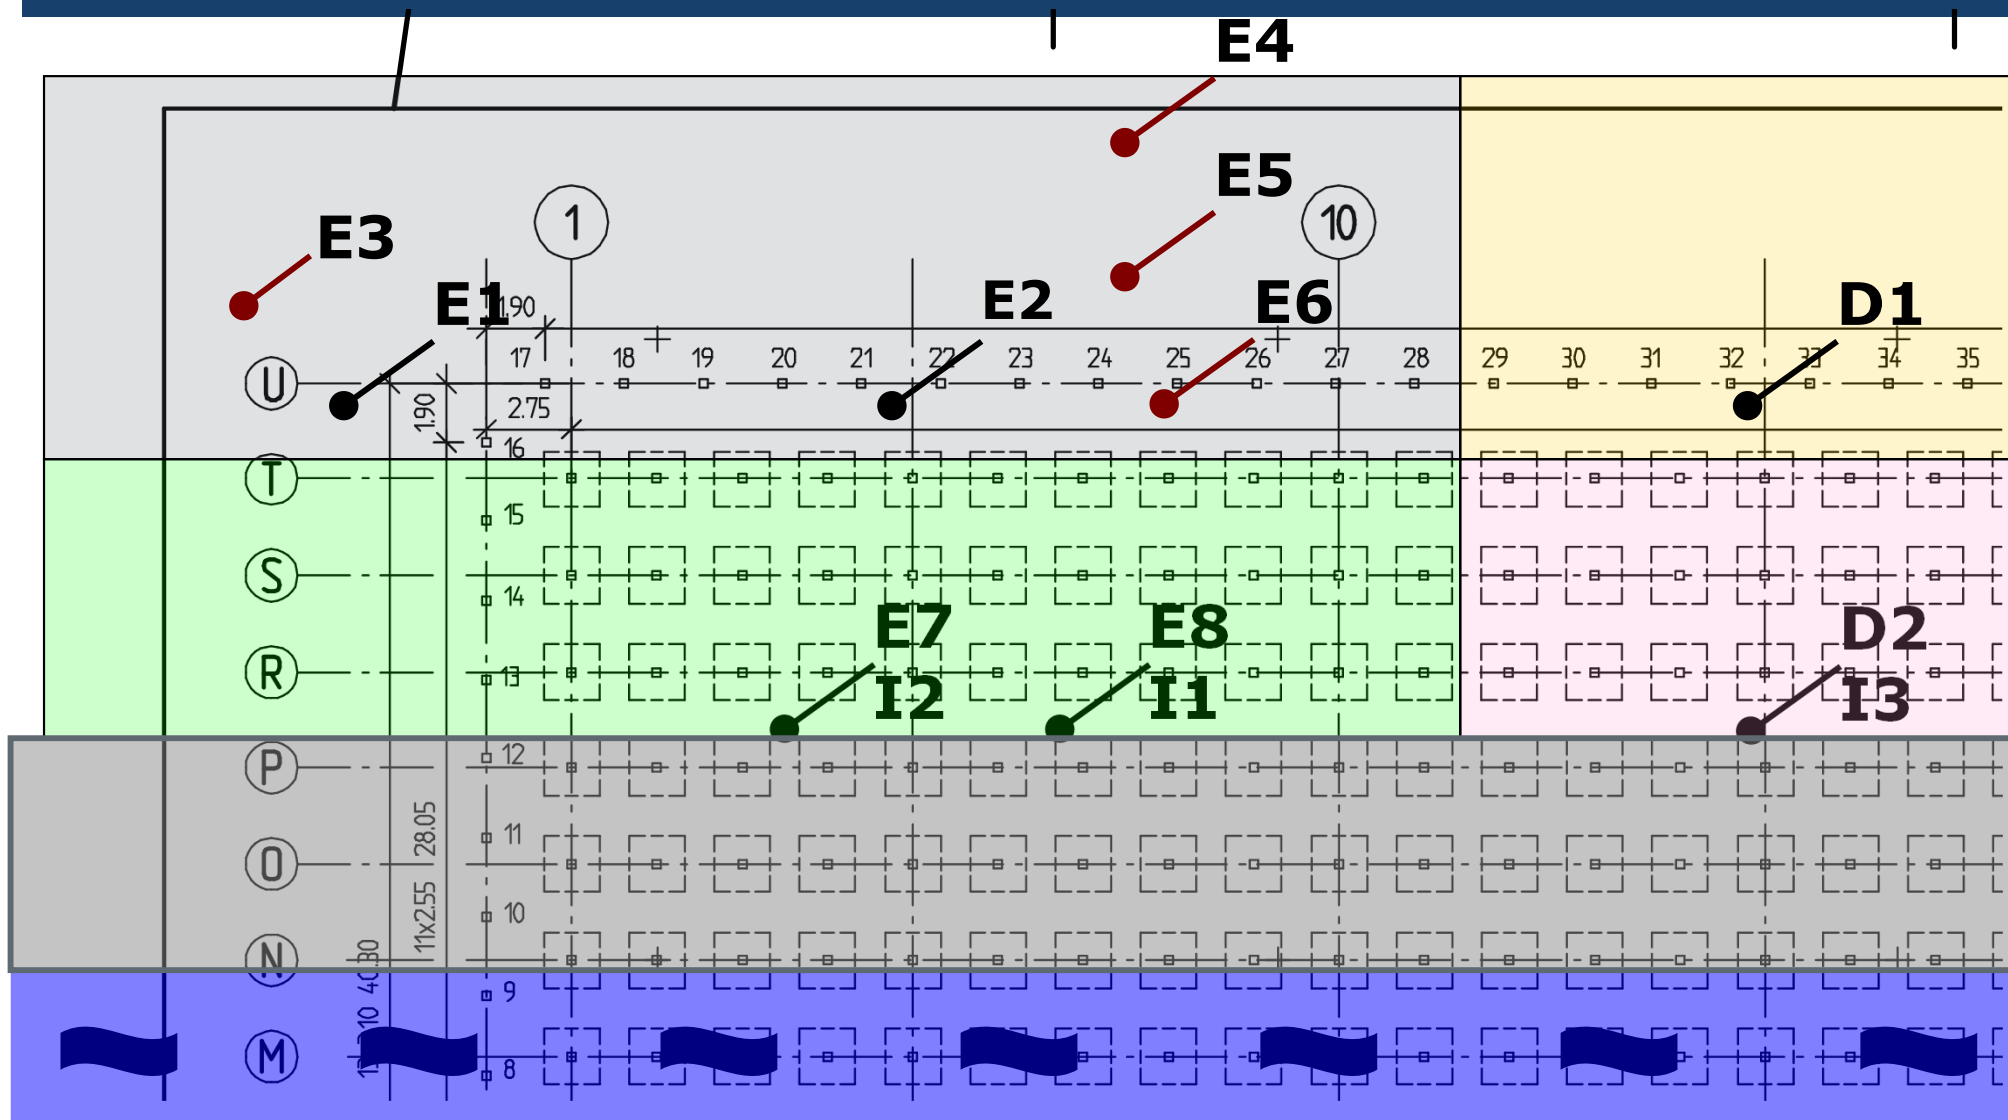
# Pålning och mätning

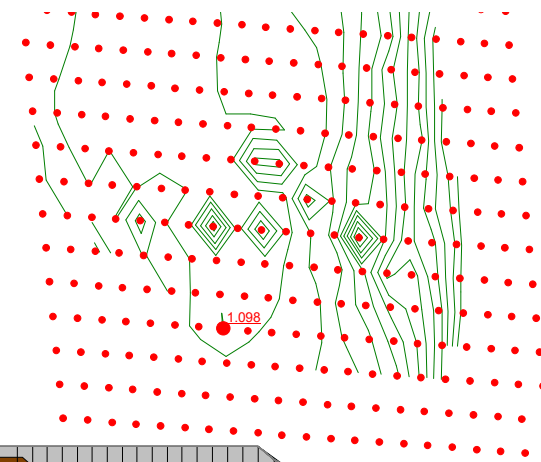
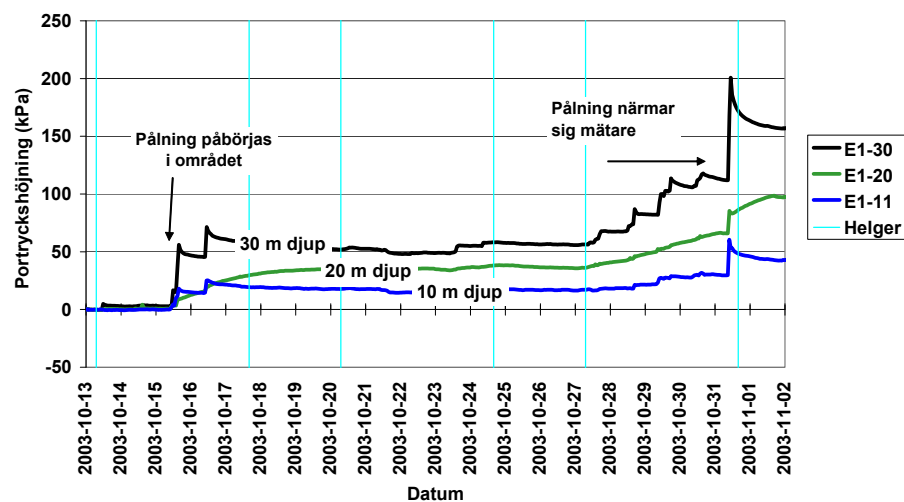
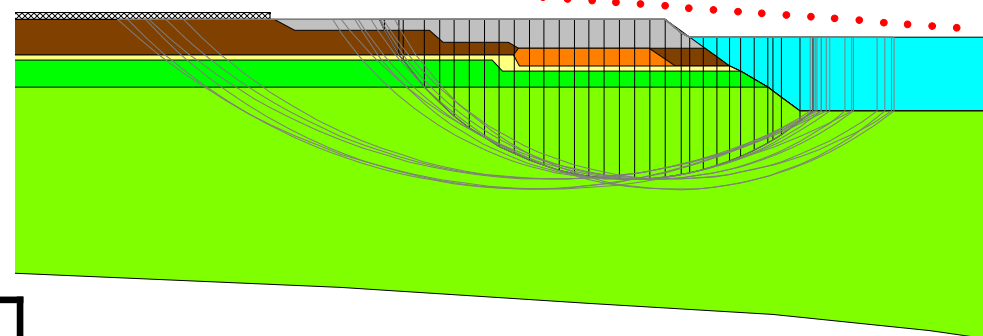
# Hur höga porövertryck kunde vi acceptera? Kontrollberäkning

Djup	10 m	20 m	30 m
$\Delta U$ (kPa)	20	40	100

$$F \sim 1,2$$

$$F < 1,1$$

Djup	10 m	20 m	30 m
$\Delta U$ (kPa)	70	70	130

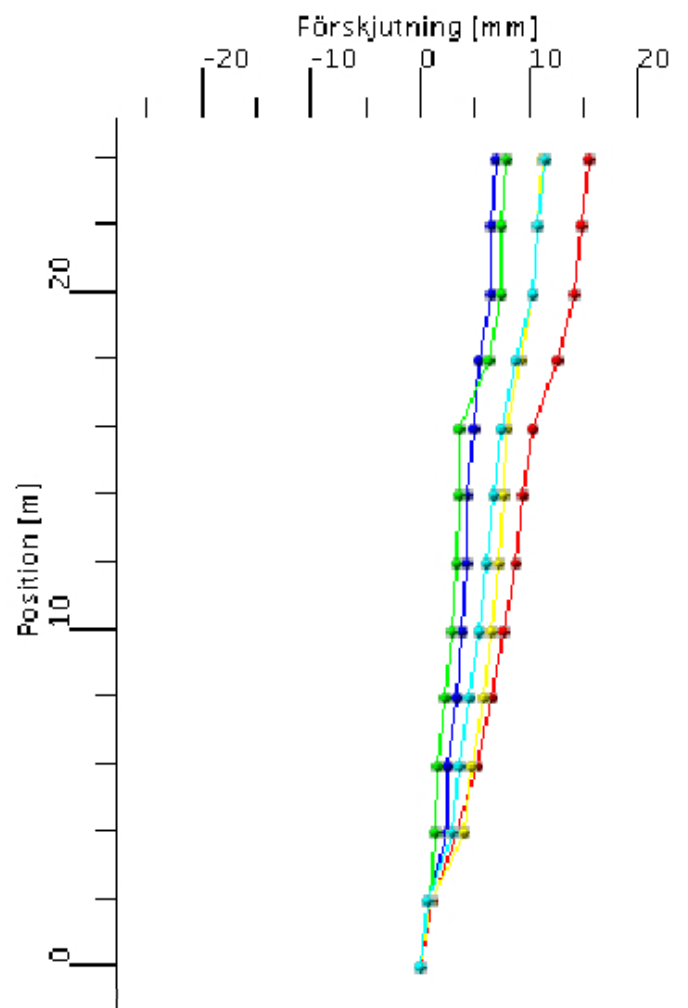
# Resultat från Inklinometer - I1

- Effektivspänningen reducerats med mer än 50%

Djup	10 m	20 m	30 m
$\sigma'_0$ (kPa)	86	146	206
$\Delta U$ (kPa)	50	100	160
NY $\sigma'$	36	46	46
Reduktion	~60%	~ 70%	~ 70%

**Försiktighet!**

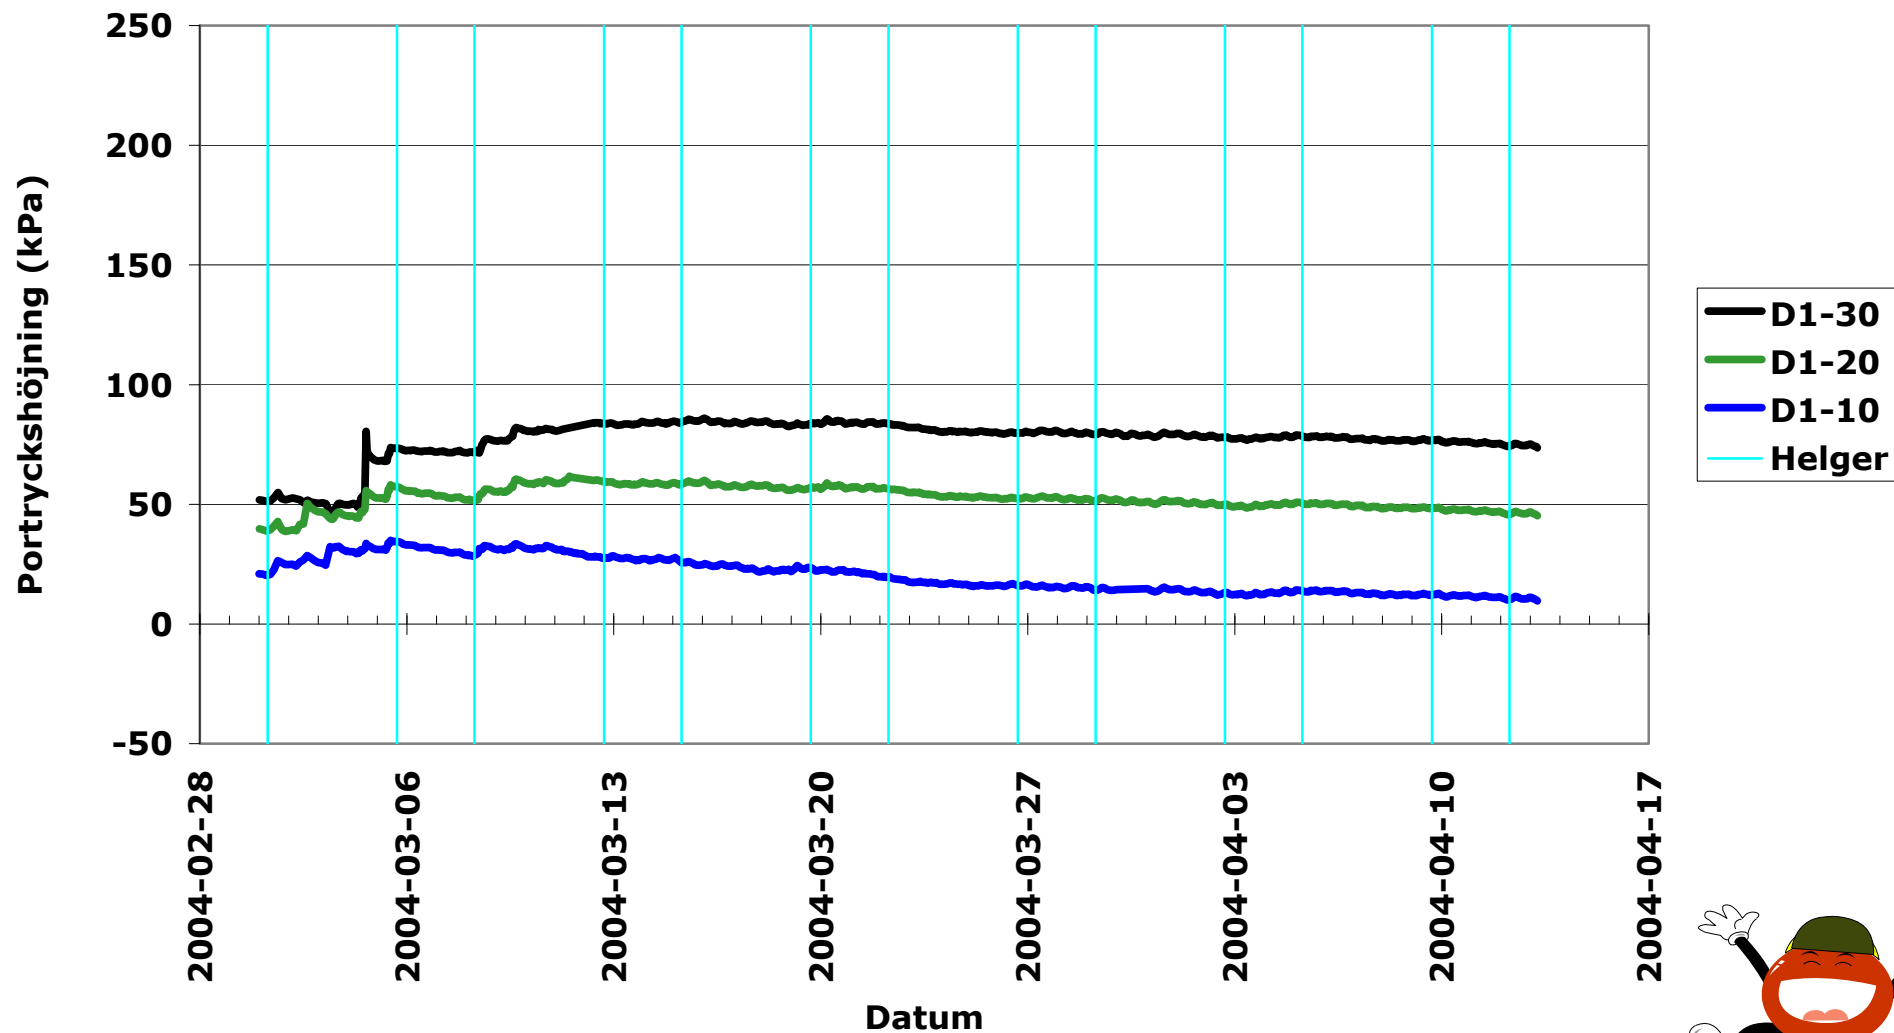
# Situationen i dag

## Acceptabel risknivå
