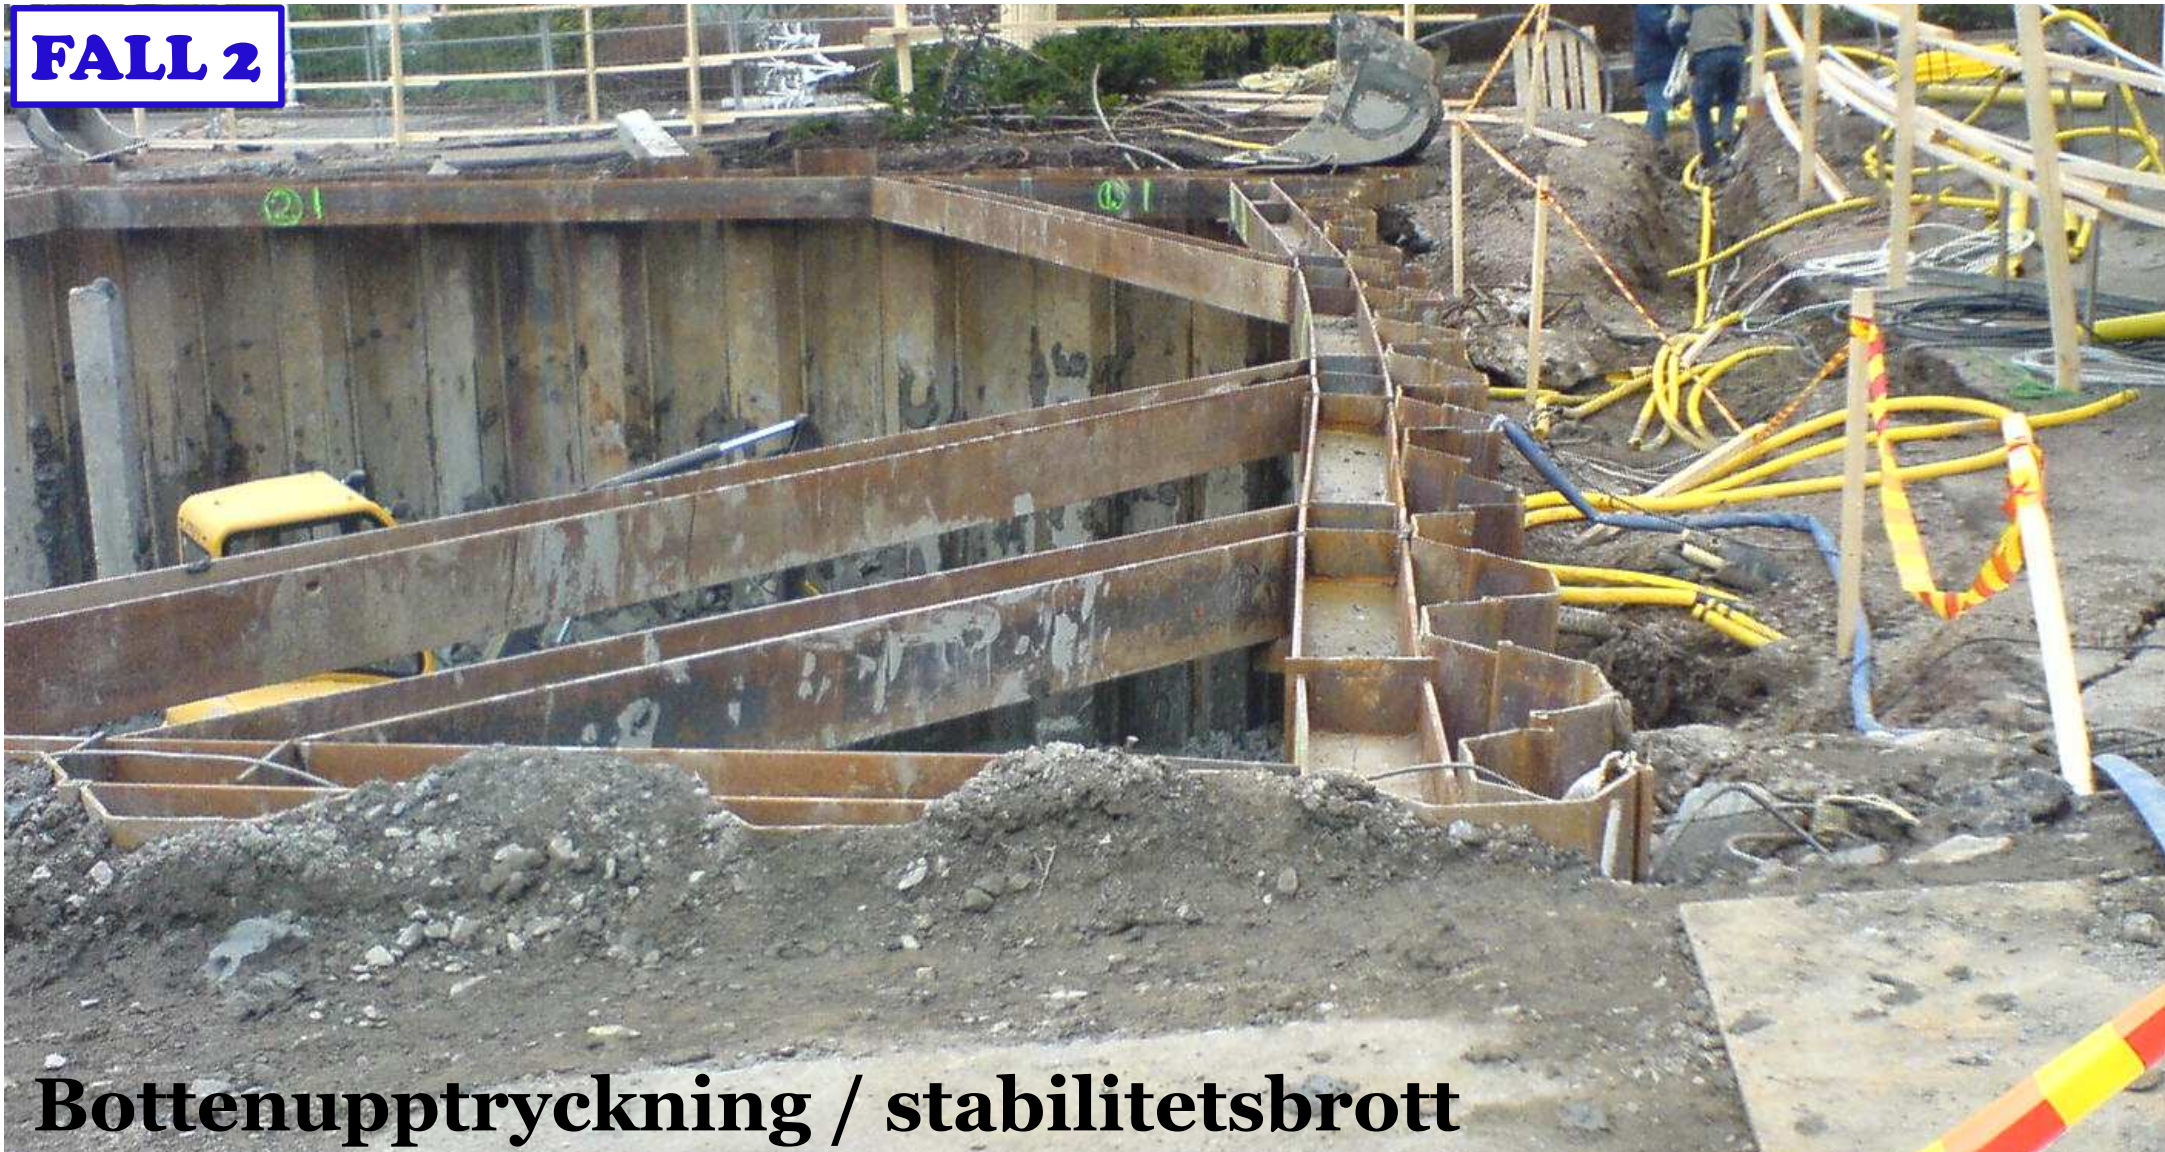
Bottenupptryckning / stabilitetsbrott

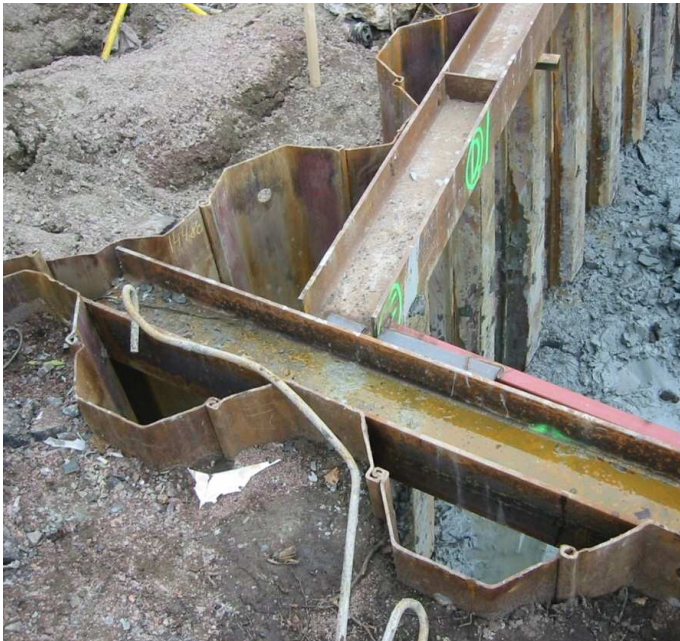
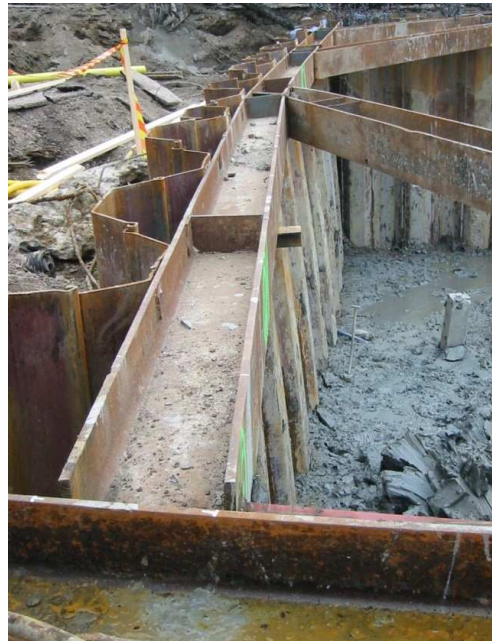
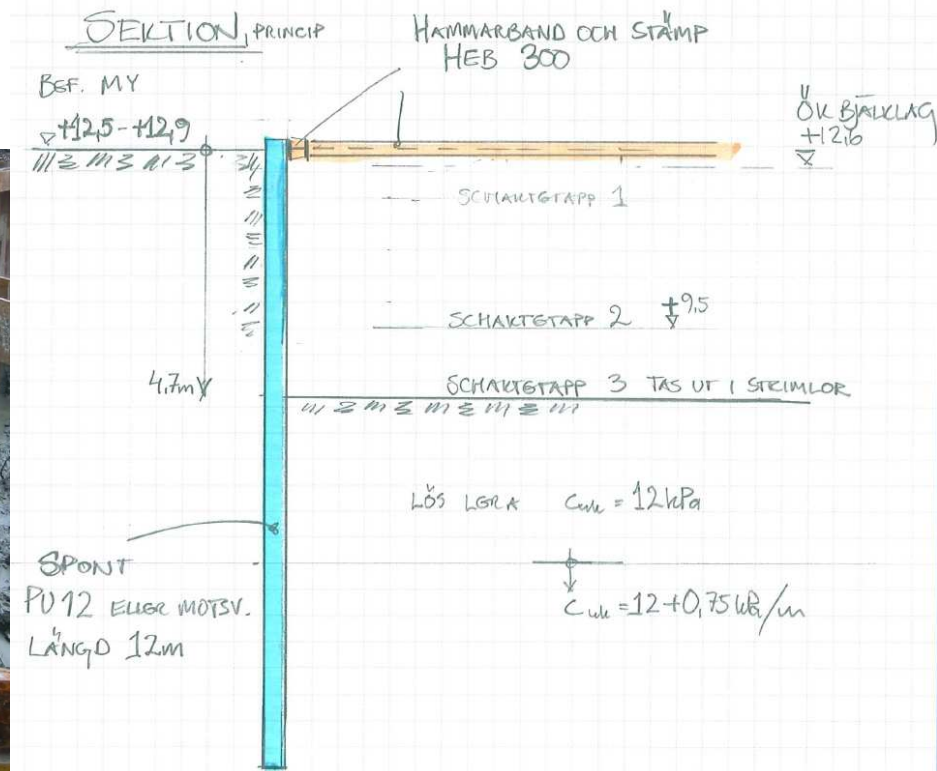
Varför hände då detta?

- Projektering med relativt låg säkerhet. Inte utrymme för ytterligare osäkerheter vid utförandet.
- Högt hammarband för att kunna gjuta hela källarväggen utan konflikt med stämp. Konstruktionen blir därmed helt beroende av underslagningen (jämfört med 2 hammarbandsnivåer).
- Under utförande blev sponten kortare, pga av tillgång. OK från projektören – “det brukar fungera, med etappvis schakt och gjutning, korta tider osv”.
- Schakten utfördes ej etappvis, ingen grovbetong.
- Relativt litet projekt – ”anbuds”projektering.

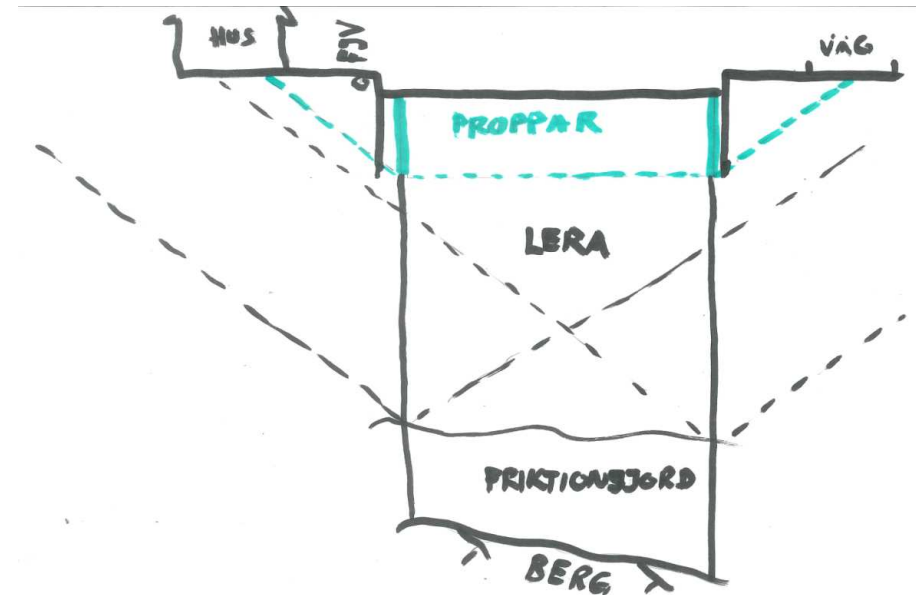
Vy från söder, "skalenlig" skiss

- Spontkonstruktion av "konsoltyp", inget hammarband, ingen grovbetong.
- Grusbädd för pålkran på schaktbotten medför "extra" schakt.
- Augerborrning till ca 12 m djup.
- Pålning med betongpålar med dimension 235x235 till mellan 55 och 70 m djup. Lera till ca 45-55 m djup.
- Befintliga hus, gator och fjärrvärmeledning.
- Maximalt 280 mm rörelse i sponttopp.

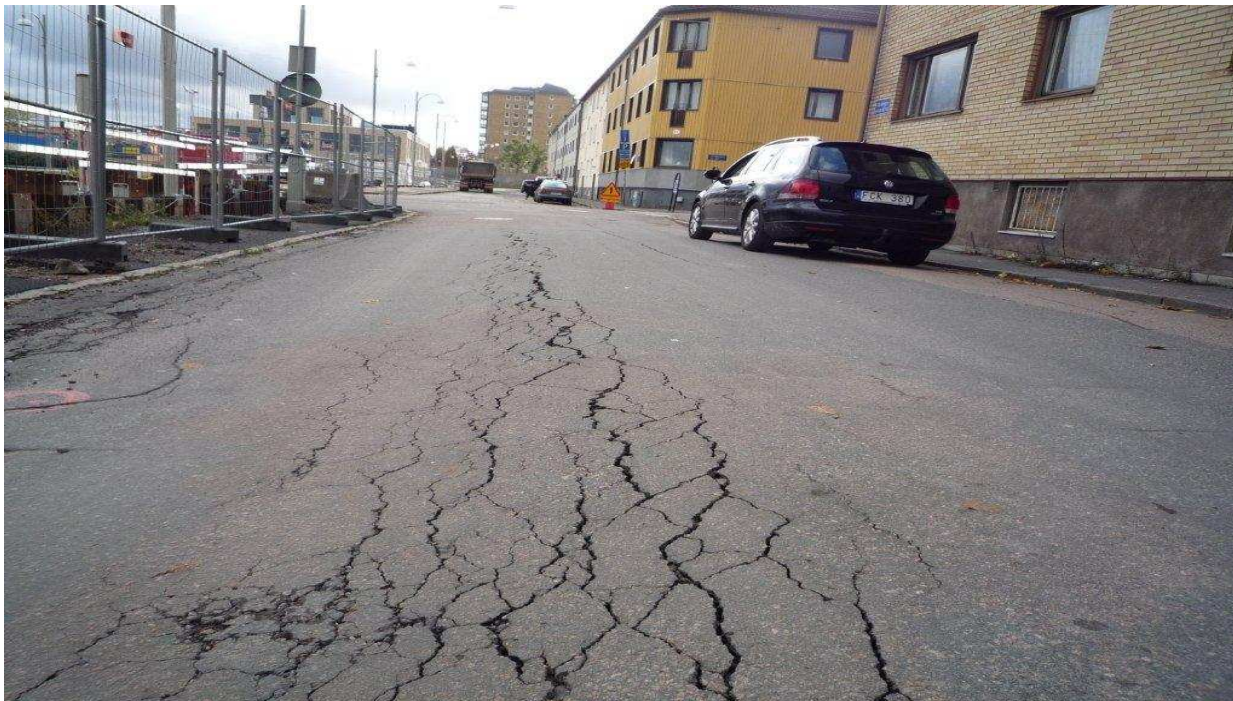
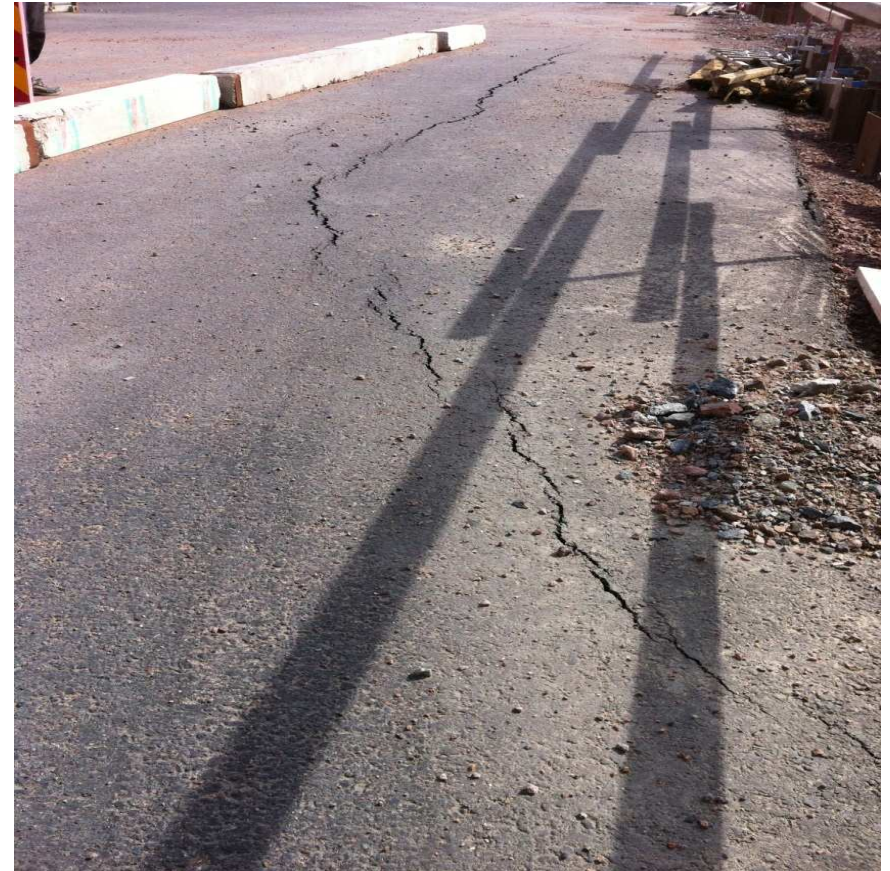
”Klassiska” sprickbildningar

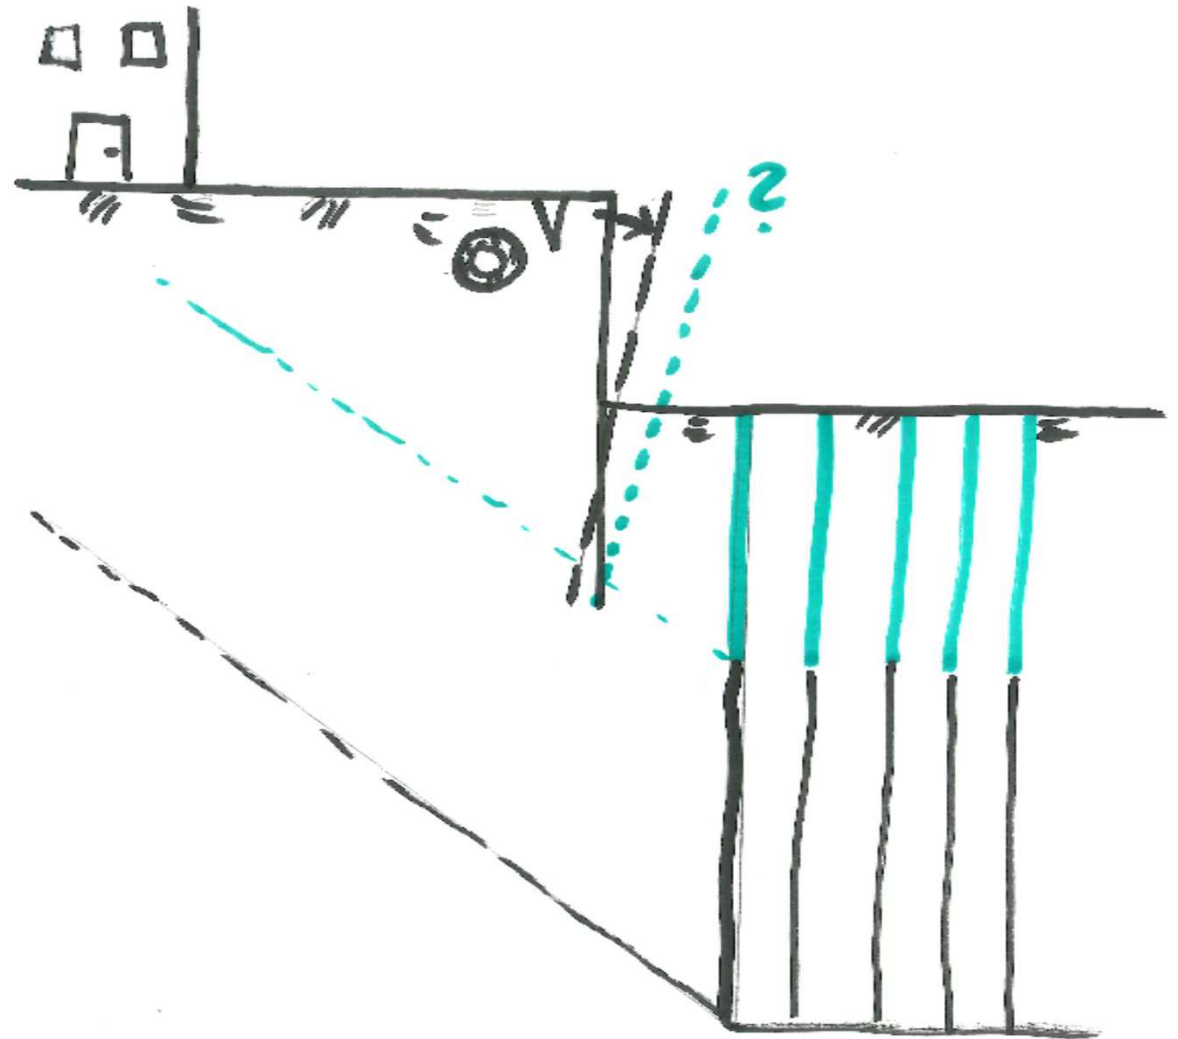
Påverkan av augerborrning

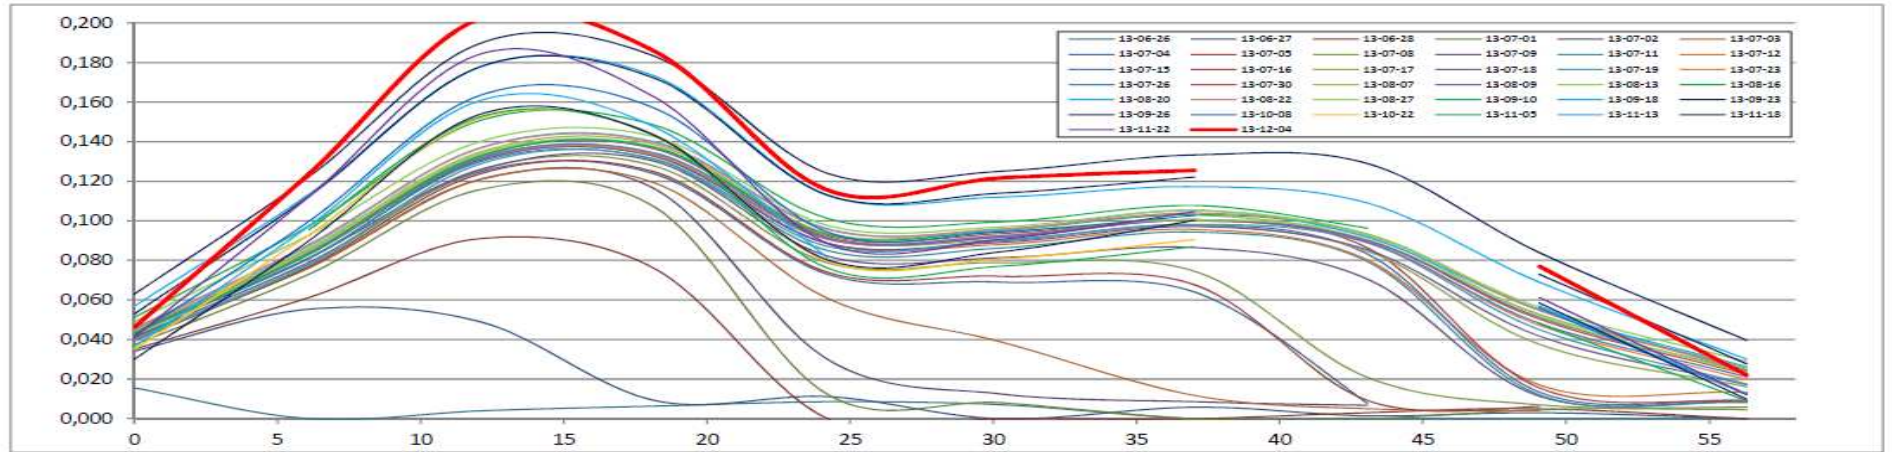
Västra sidan, sedd inifrån schakten

Påverkan av pålning

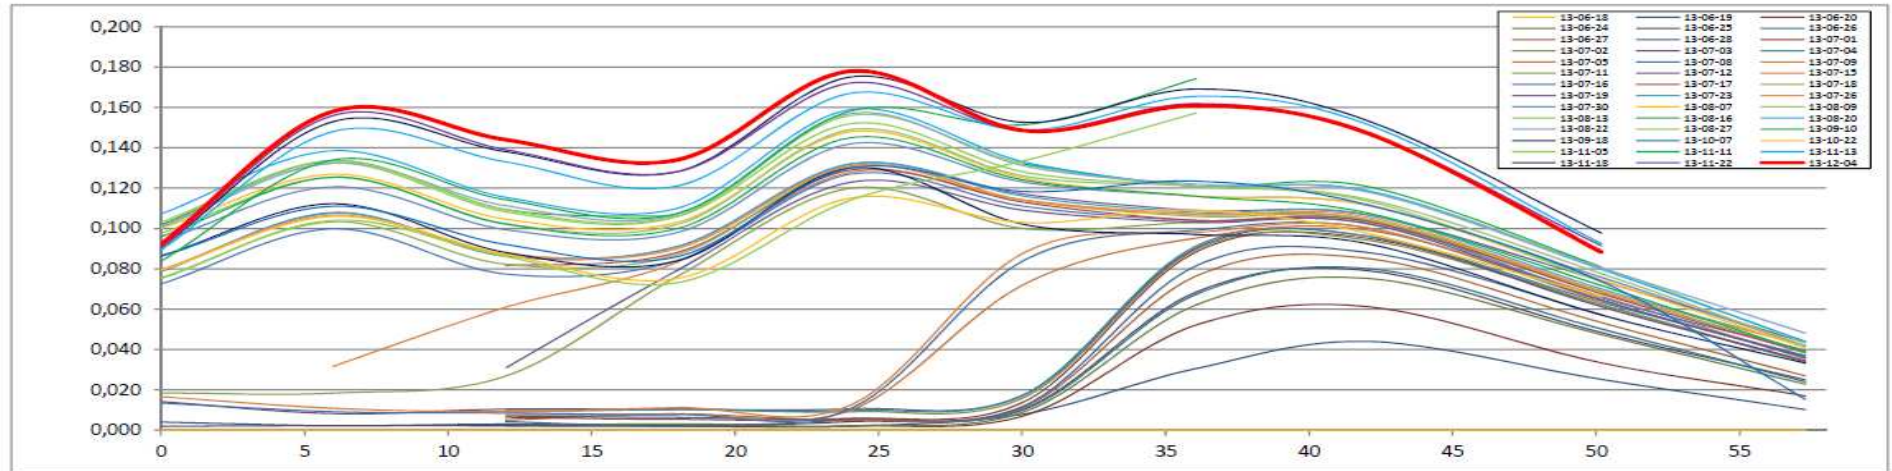
Östra sidan, sedd inifrån schakten

Påverkan av pålning
