SLUSSEN GRUNDLÄGGNING

Johan Olovsson

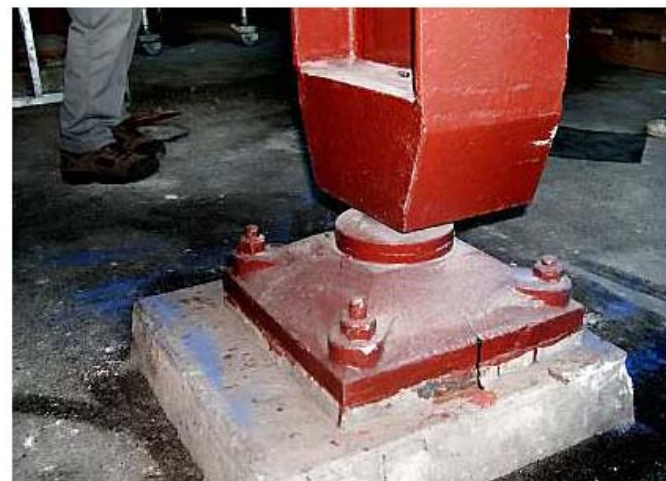
Bärande pelare under Slussens broar har tappat kontakt med marken. Orsaken är ständiga sättningar i marken.

Tung trafik kan stoppas. Trots stora insatser hotar nedfallande betong att skada fotgängare och trafik.. Hundratals öppna sår gapar i Slussens trafiklabyrinth. Såren är resultat av vårens nödvändiga underhåll för att trasig betong inte skall skada människor och fordon. Slussens förfall accelererar oroväckande snabbt, och fler delar kan komma att stängas av för tung trafik.

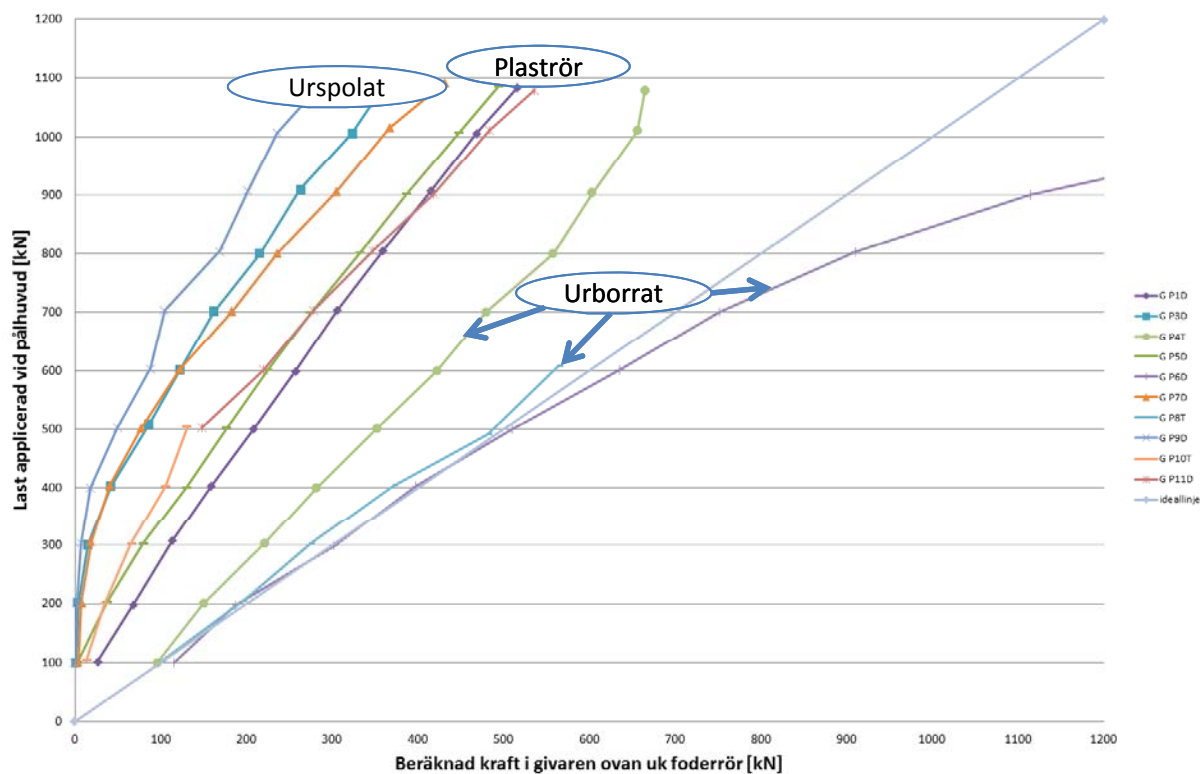
TÖJNINGSGIVARE

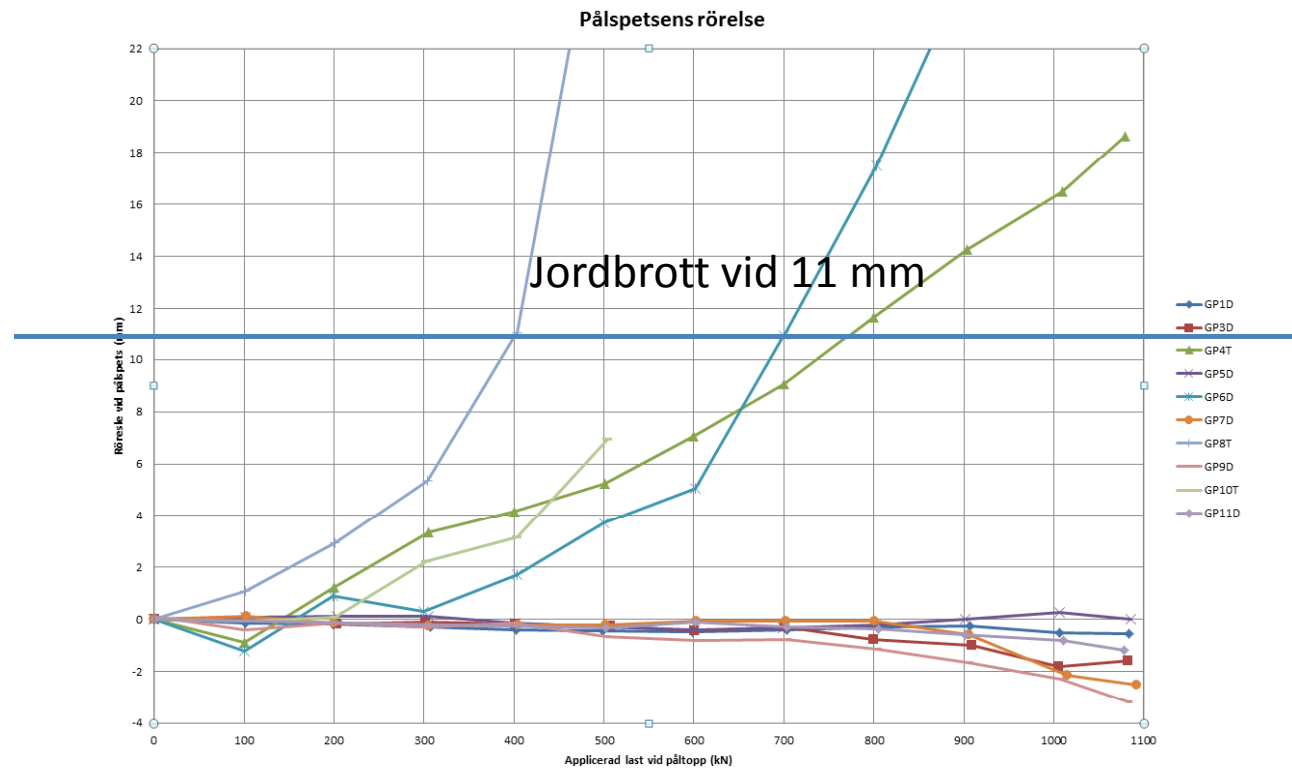
DYNAMISK PROVBELASTNING

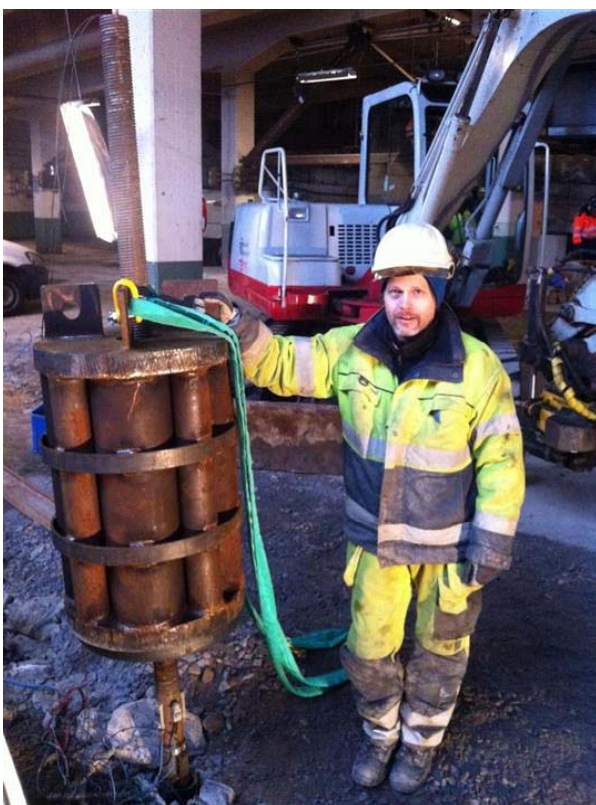
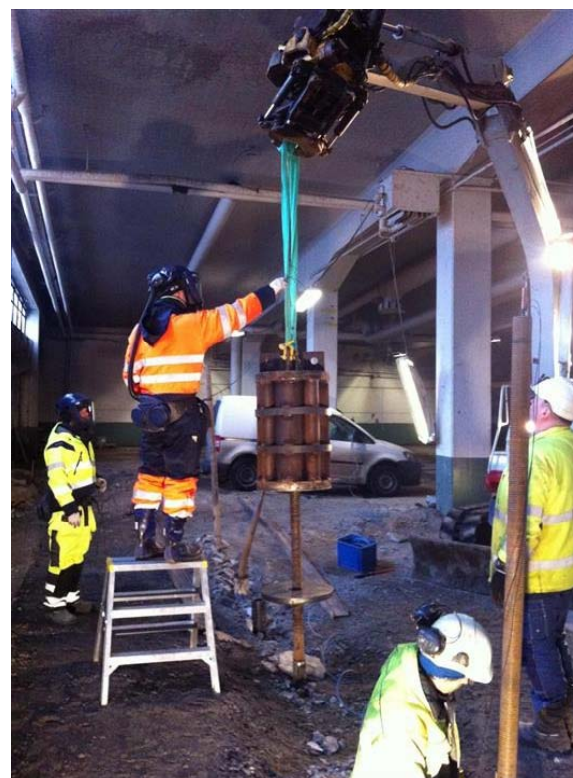
STÖTVÅGSMÄTNING PLASTRÖR KONTRA URBORRAT

- ▶▶ Plaströr för fri längd i foderrör fungerar inte. Urborning eller urspolning krävs.
- ▶▶ Töjningsgivare ger värdefull info att utvärdera vilken last som belastar förankringskroppen samt för att bättre kunna utvärdera om jordbrott har erhållits eller om pålen bara deformerats (PL/EA).
- ▶▶ Resultat från stötvågsmätningar av urborrade pålar gav lovande resultat. Kan vara en lämplig metod som produktionskontroll. Dock risk att förankringskroppen slås sönder om höga laster ska verifieras.
